**Oradea Renewal  
(prezentarea Programului Multianual  
de reabilitare a cladirilor din Centrul  
Istoric al Municipiului Oradea)**

STUDIU DE REABILITARE A FATADELOR DIN PERIMETRUL ANSAMBLULUI URBAN CENTRUL ISTORIC ORADEA  
Cod LMI 2004 BH-II-a-A-01037  
MUNICIPIUL ORADEA - 2010

Stradaniile pentru derularea acestui proces deosebit de complex de reabilitare integrată a Centrului Istoric prind contur prin PROGRAMUL MULTIANUAL pentru realizarea lucrărilor de protejare și intervenție asupra clădirilor situate în “Ansamblul Urban - Centrul Istoric Oradea”, actualizat continuu prin Hotărâri ale Consiliului Local.

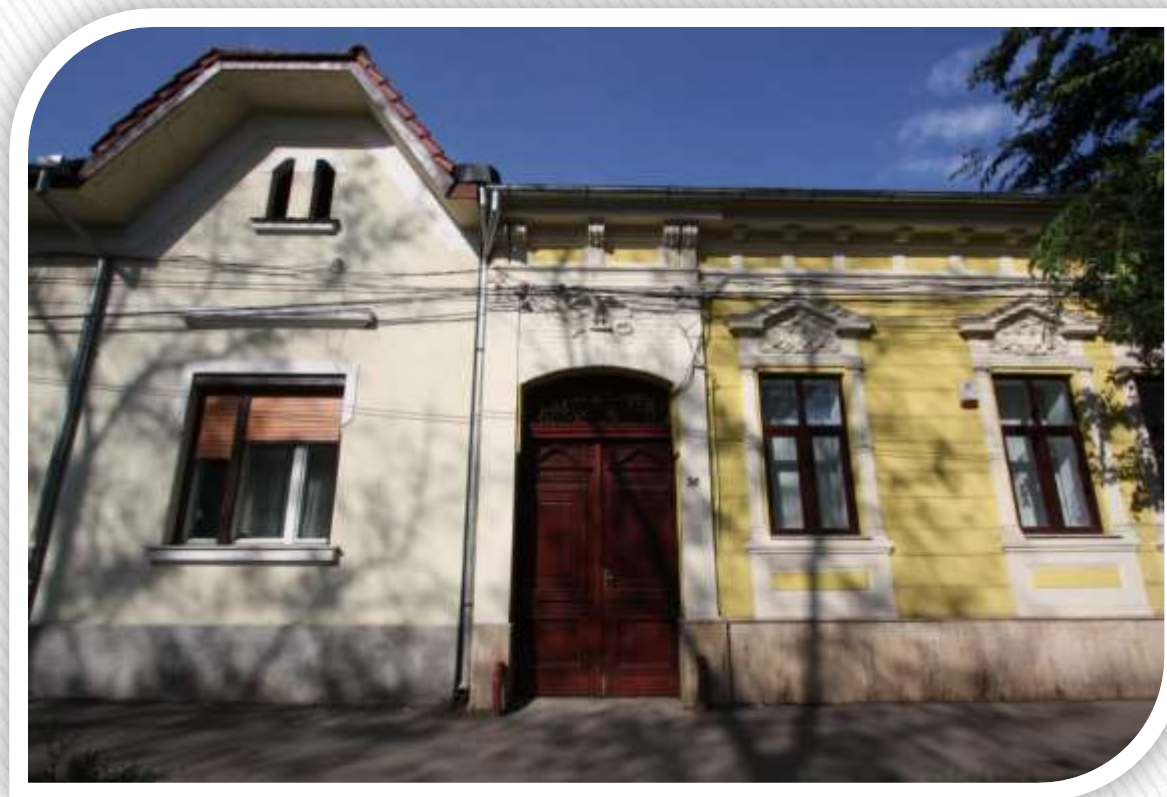
Str. Nicolae Jiga

- » Exemple de interventii inadecvate realizate in deceniile trecute, in functie de natura interventiei:
- » - supraetajari, mansardari, accese nepotrivate:

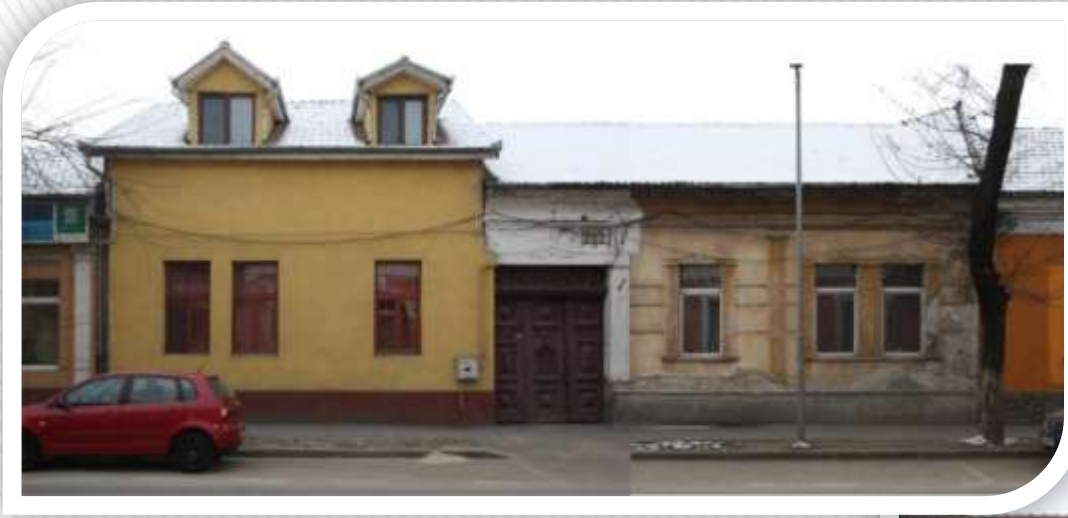
Str. Tudor Vladimirescu

- modificari de portiuni de fatada, fara a tine cont de unitatea cladirii (in general simetria cladirii este alterata)

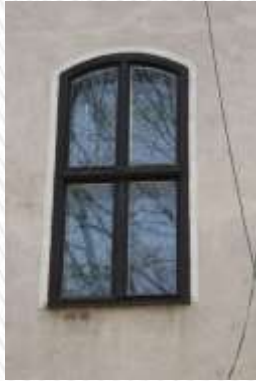
Str. Episcop  
Mihai Pavel  
– tamplarie  
originala

- Schimbarea tamplariilor originale cu altele din PVC, Al sau cu subimpartiri nepotrivite

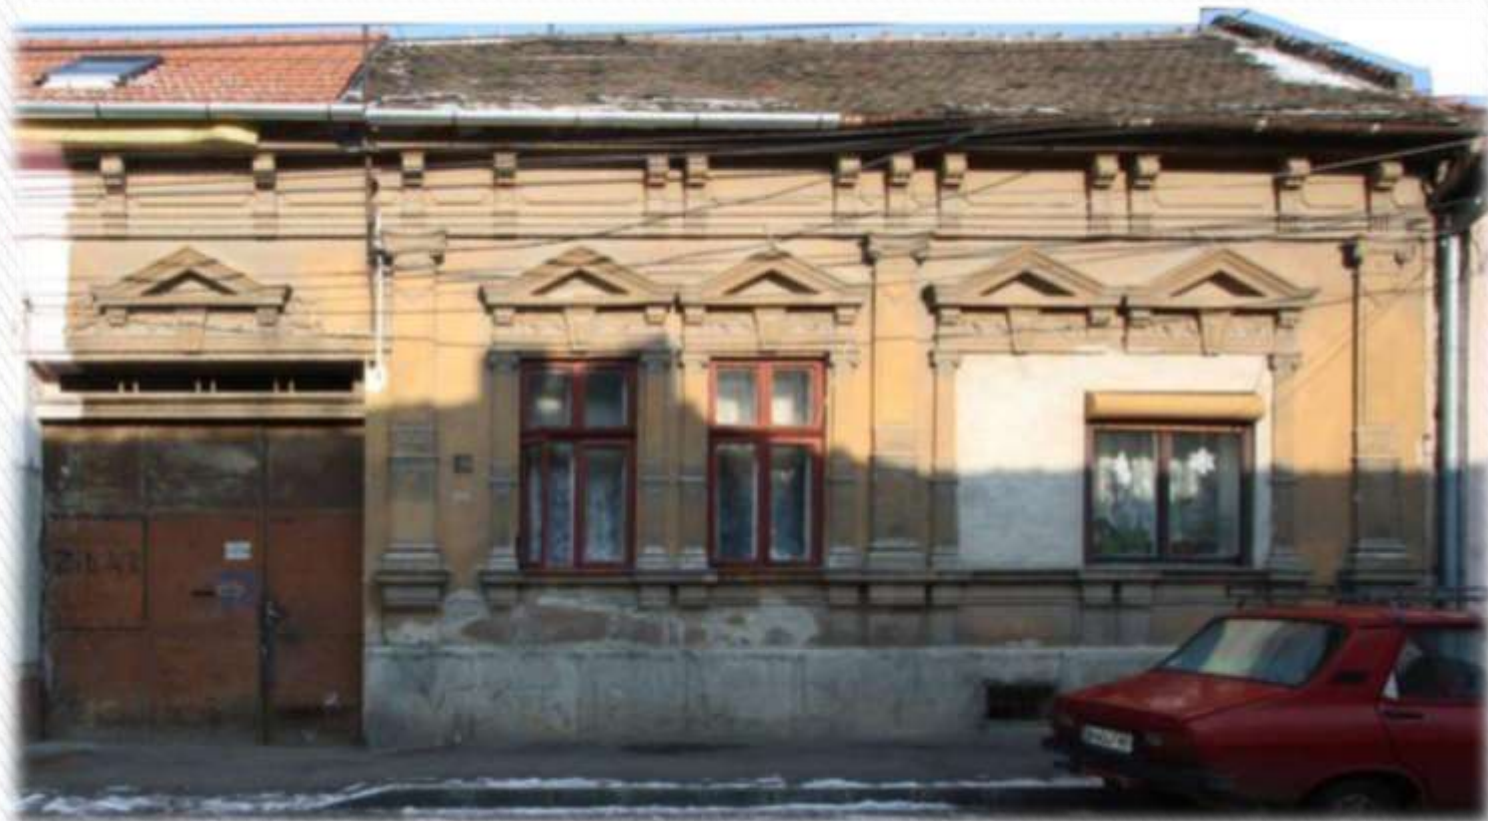
Strada Rimanoczy Kalman

- Mai rau, schimbări de proporții și alternanță plin – gol

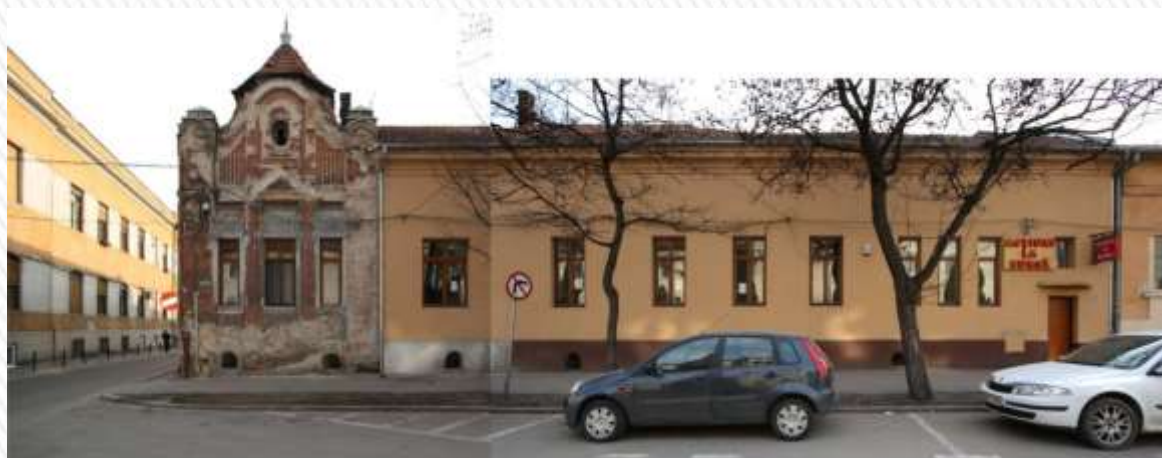
Distrugerea decoratiilor originare, aplatizarea (raschetarea) fatadelor

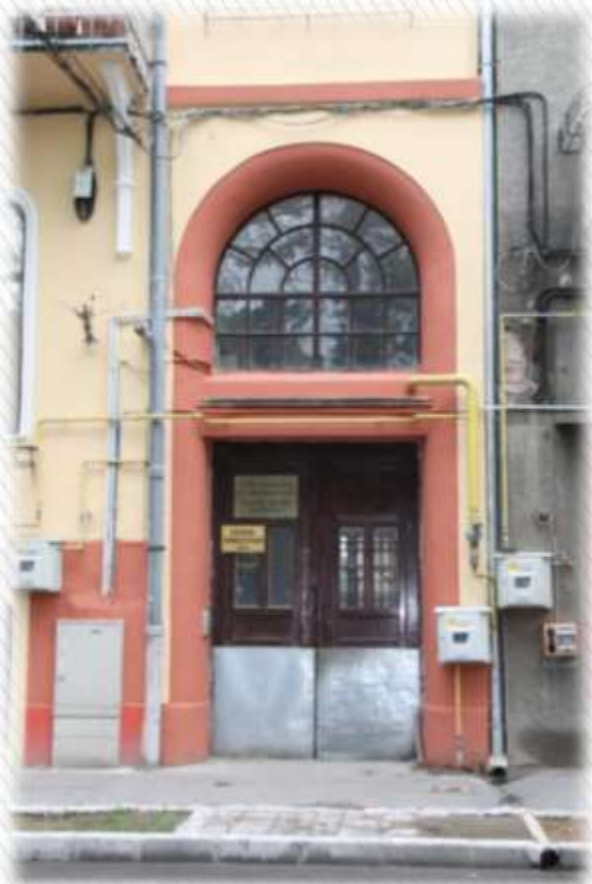
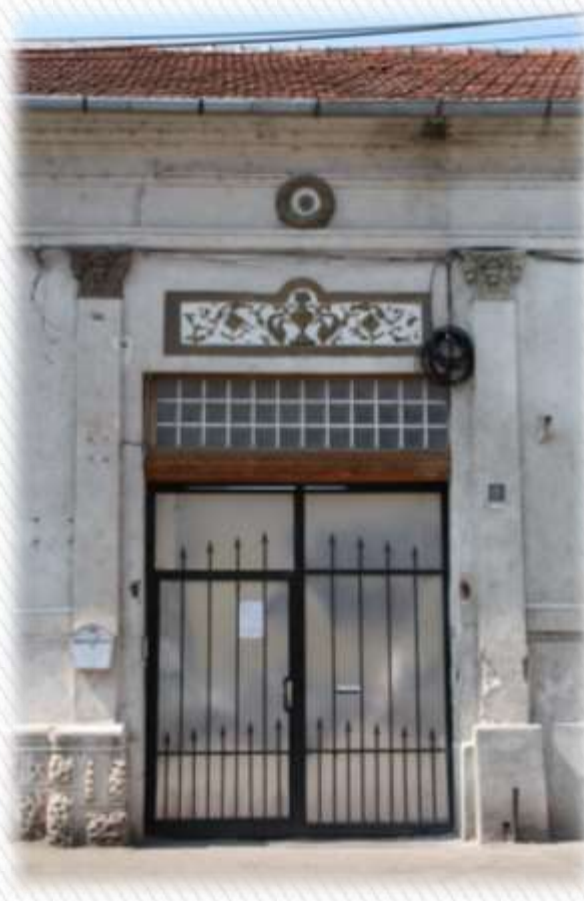
- » Inlocuirea partilor si usilor de acces originare, cu altele inestetice, in loc sa fie reparate:

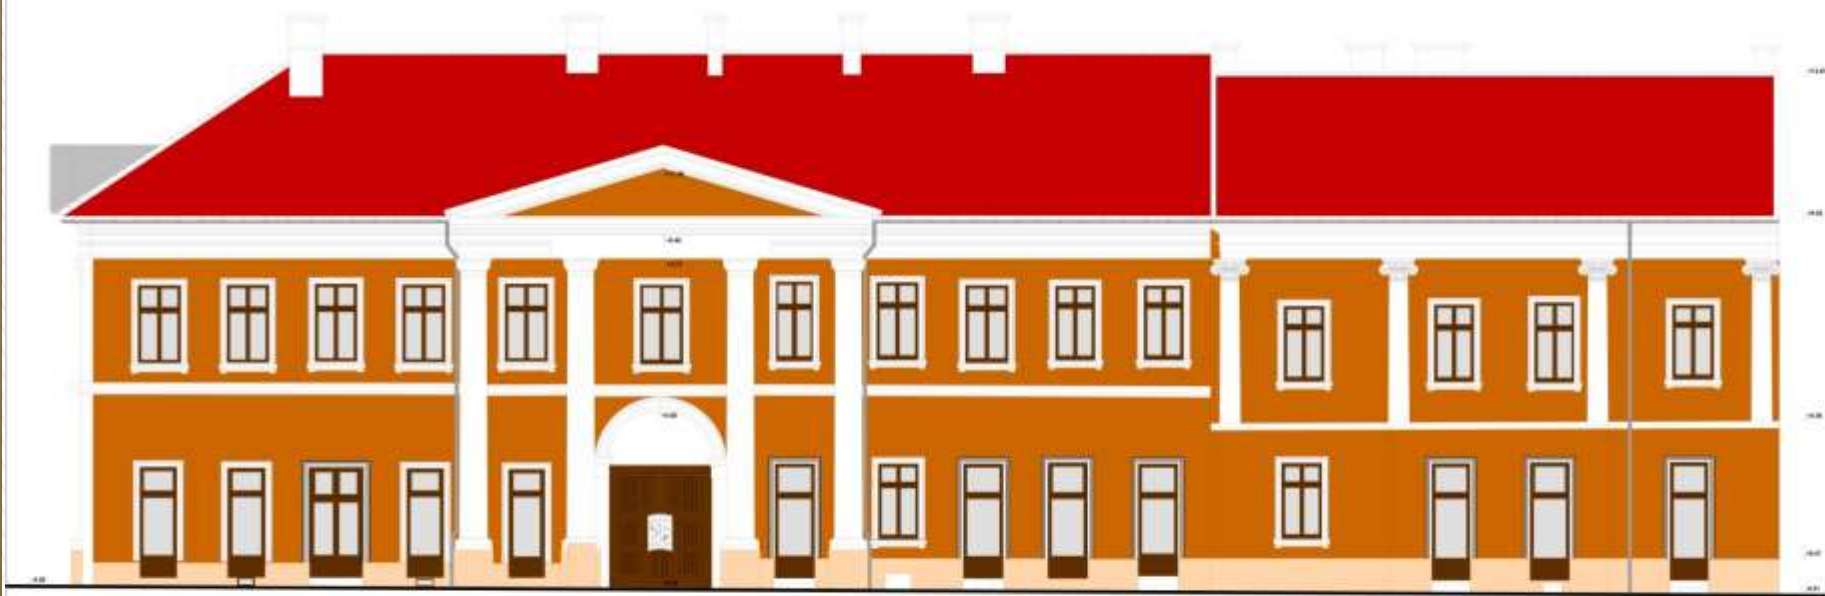
Casa Kovats – din P-ta Unirii nr. 5

CULOARE 1 - COD 32110 - StoColor System  
 CULOARE 2 - COD 32113 - StoColor System  
 CULOARE 3 - COD 32138 - StoColor System

INTERVENȚI	
				ANVELOPANTA SE VA INLOCUI IN TOTALITATE	
				TIGLA SOLZI ROTUND, MARON ROSCAT	
VERIFICATOR EXPERT	NUME	SEMNATURA	CERINTA	REFERANT / EXPERTIZA NR.	DATA
<b>BIROUL INDIVIDUAL DE ARHITECTURA SZABO ANEMARI ORADEA, STR. GHEORGHE DOJA, NR. 99/C</b>				BENEFICIAR: FUNDATIA DE PROTEJARE A MONUMENTELOR ISTORICE DIN SEHOR ORADEA, PARCUL TRAIAN NR 3	12/1 2016
SPECIFICATIE	NUME	SEMNATURA	Scara:	LUCRARE:	PLAN
SEF PROIECT	ARH. SZABO ANEMARI		1-100	REABILITARE FATADA SI ACCESIUS MOBIL ORADEA, PIATA UNIRII NR 5 CASA KOVATS	P. 04 P. A.C.
RELEVAT	ARH. SZABO ANEMARI		08/2010	PROPUNERII	P. 04 STA
INTOCMIT	ARH. CIBRARIAS FLAVIUS			FATADA SPRE STRADA EST

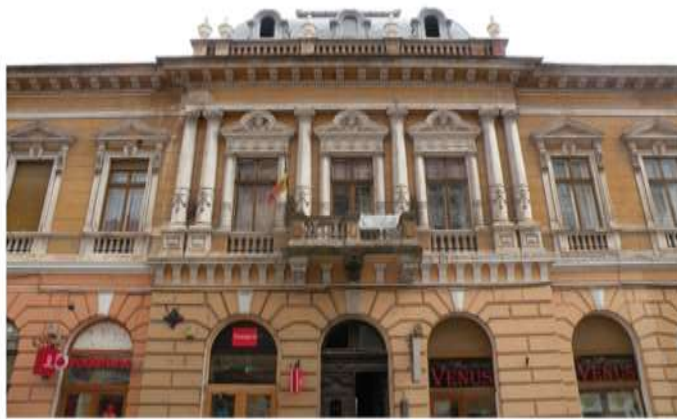
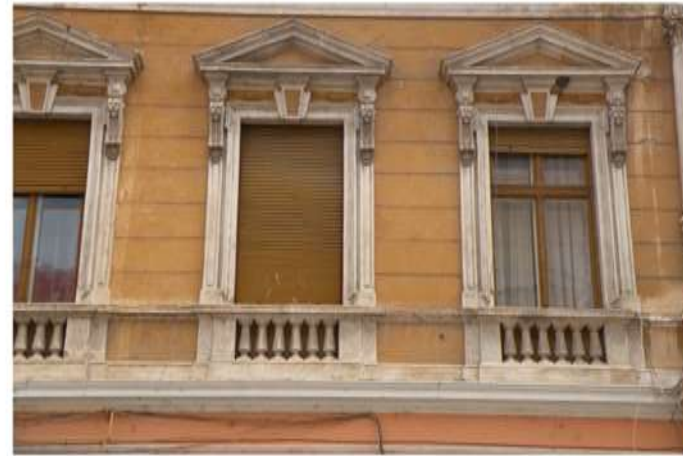
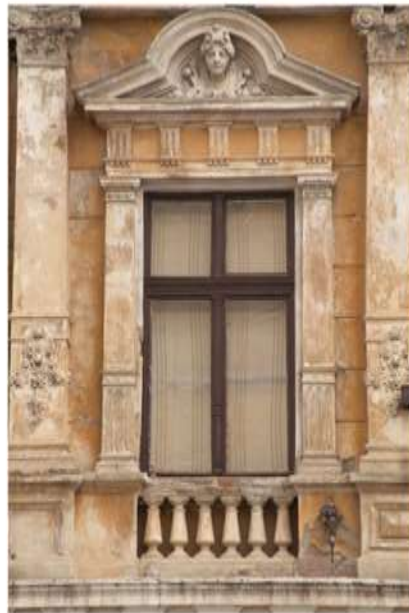
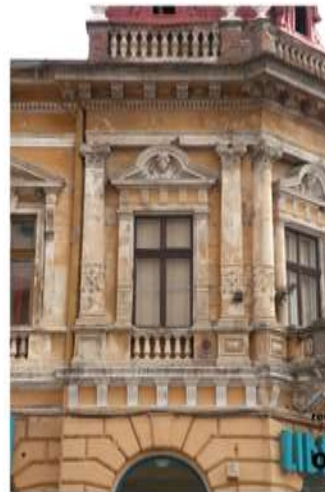
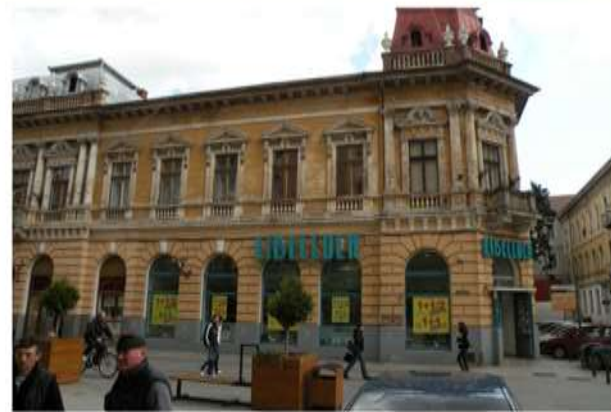
Episcopia Ortodoxa Oradea prin Vidican Pavel, str. Roman Ciorgariu, nr.6, Oradea  
**REPARATII FATADA CU ZUGRAVIREA INTEGRALA A FATADEI**  
 str. REPUBLICII, nr. 11, nr. topo. 612, nr. C.F. 2740, Oradea

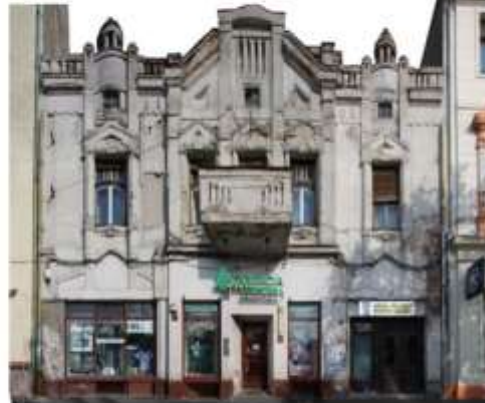
Piata Unirii nr. 6

-bun cu valoare istorica si arhitecturala, cu fatada restaurata

-cablu electric, de telefonie parazitare care traverseaza fatada  
-fide electrice  
-fime amplasate incorect

-Zoluri si tamplari vriginate pastrate la etaje  
-Zoluri si tamplari tratate necuizitor la parter  
-Poarta de acces ingustata pastata

-Degradari ale tencuielilor (pereti, socli, fermen, atunari) si ale ornamentelelor (ancadramente, profile, platisii, stucaturi, statueti, elemente geometrice)  
-gauri la socli, infiltratie de ape pluviale in panta si penetrarea a acizilor

-Degradari ale invelitorii acoperisului  
-Invelitori si buranuri deteriorate

Reabilitarea invelitorii, inclusiv a accesoriilor  
Inlocuirea jgheburilor si buranurilor, a sotiilor de tabla

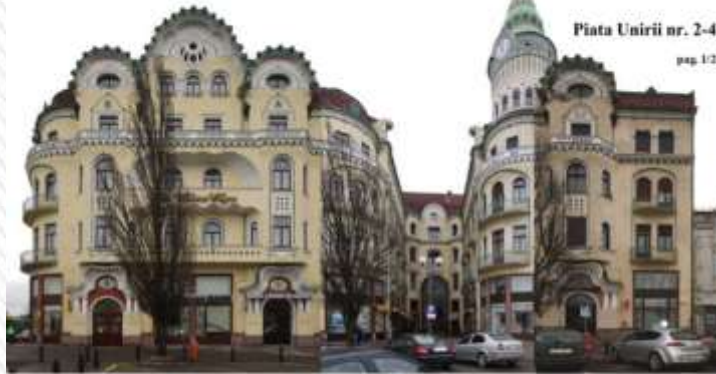
Piata Unirii nr. 2-4

Aparate de aer conditionat

Tencuiri partial reabilitate, in stare buna. Degradari ale tencuielilor (pereti, soclu, cornisa si ale

Degradari partiale ale invelitorii, partial inlocuita cu tigle din beton, ferestre deteriorate

Izolatori si bustuni deteriorati

Degradari ale elementelor decorative de feronerie: balcoane, elemente din sarpanta, turn de colt.

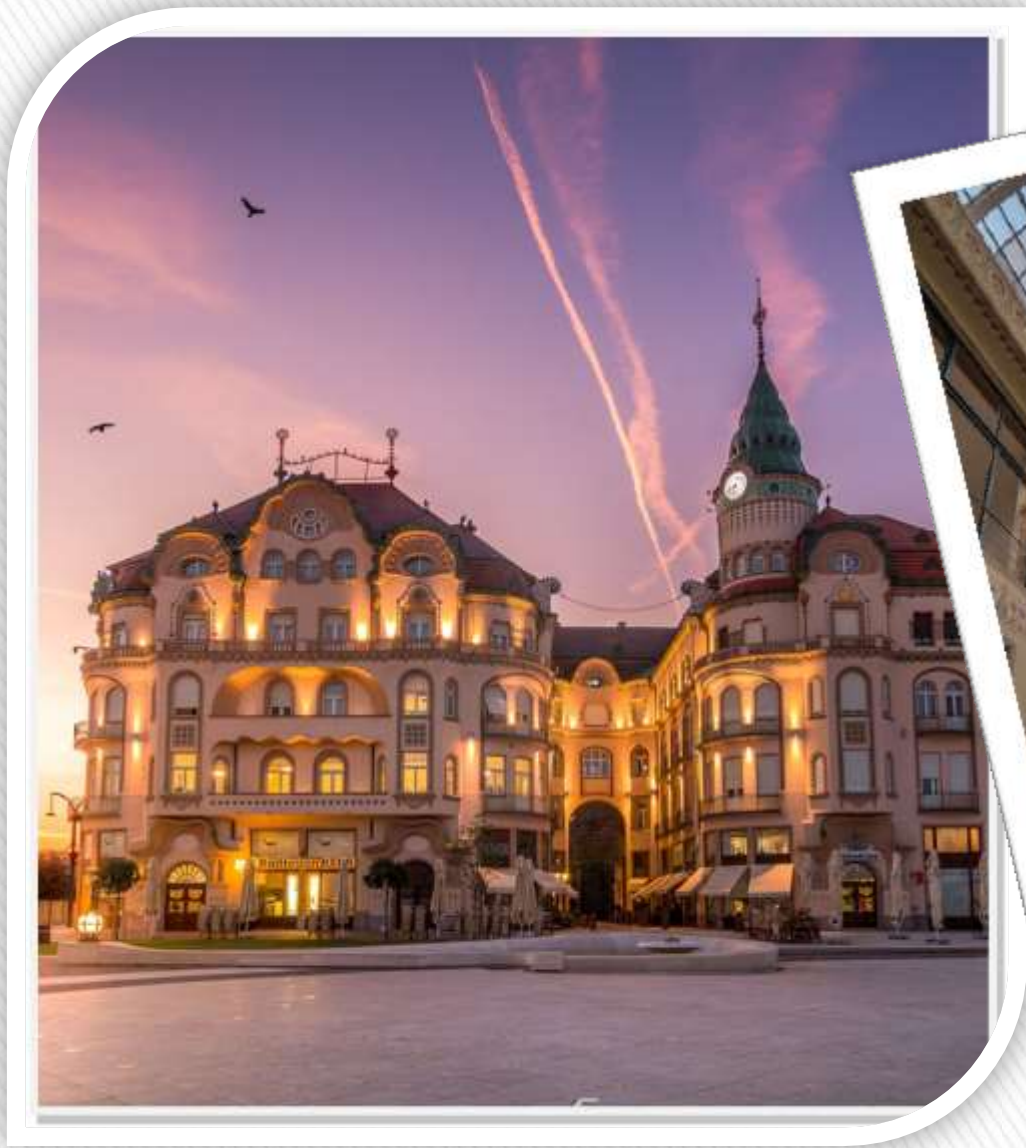
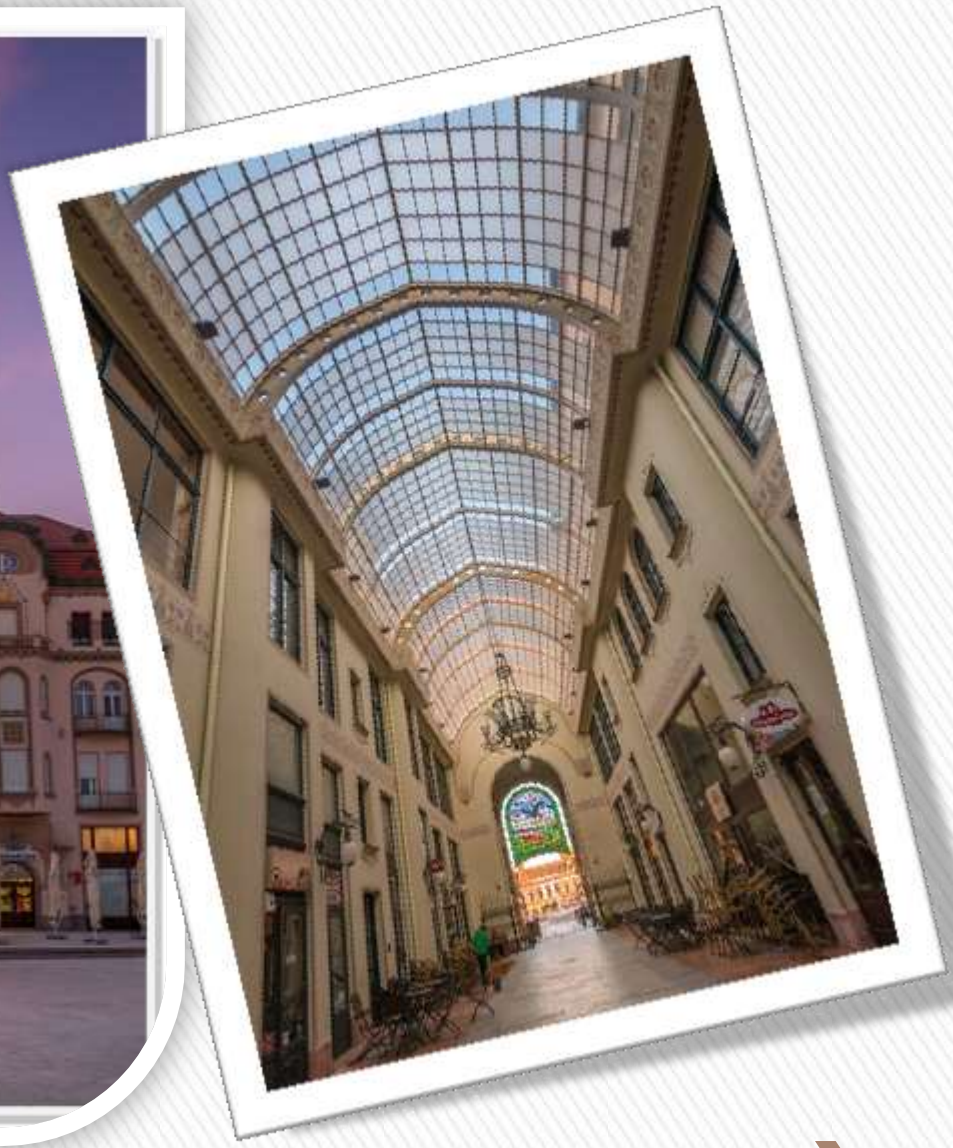
Palatul Vulturul Negru

Clădire cu valoare istorică și arhitecturală, în stare degradată, cu intervenții neautorizate la parter

Fără întreținută. Degradări ale tencuielilor (perți, soclu, cornișe, fronișoare) și ale ornamentelor (profile, stucaturi, elemente geometrice, brnze, elemente de ceramica polioctog)

Invelitori noi, serpișta reabilitată

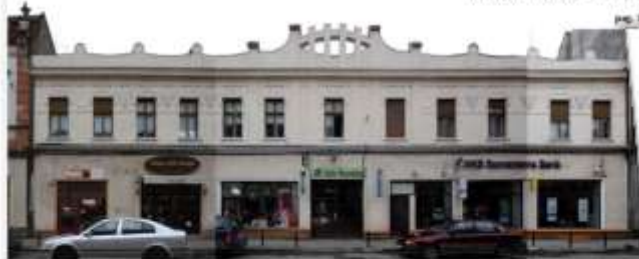
str. Vasile Alecsandri nr. 5

Reparatii ale ferestrelor: pareri, socli, etc., strazina.  
Reparatii ale ferestrelor: profilă, atacatori, obtuziuni geometrice si fereste.  
garnituri, infiltratii deape pluviale.

Reparatii suprafetei si inlocuirea invelitoarelor, inclusiv accesoriilor  
Reparatii sau inlocuirea gherdarii si balustradei, soclurile de tabla

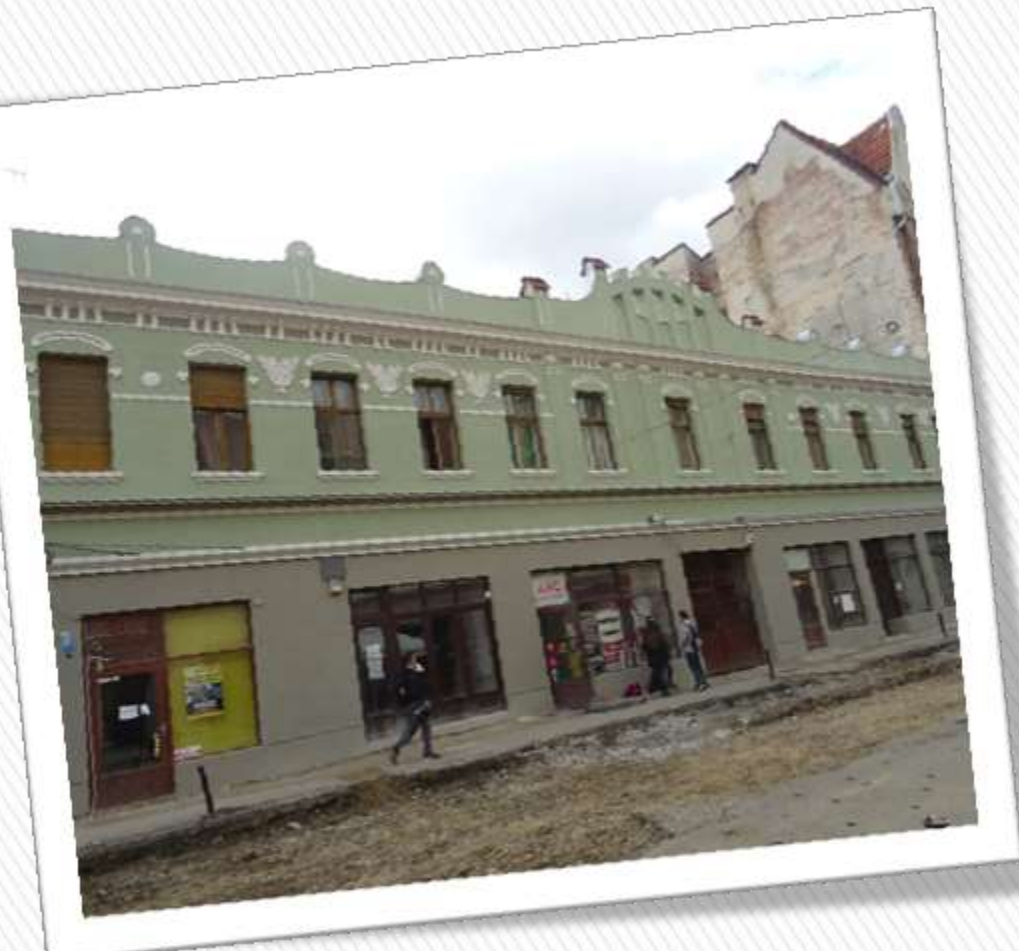
Str. Vasile Alecsandri nr. 5

Degradări ale tencuielilor de la parter, soclu, etaj, streașină.

Igrasii, infiltrații de apă pluvială.

Deteriorări ale zugrăvelilor de la parter, etaj, comisii.

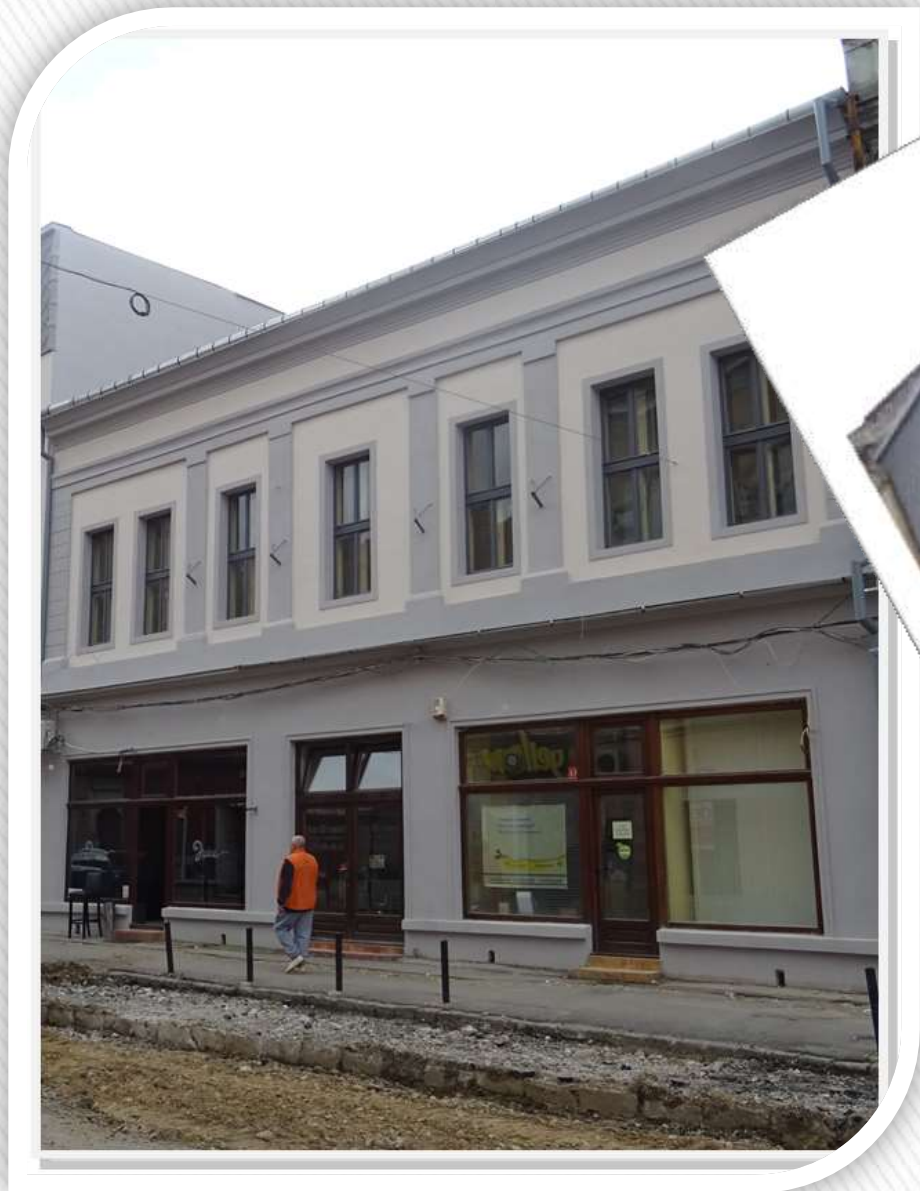
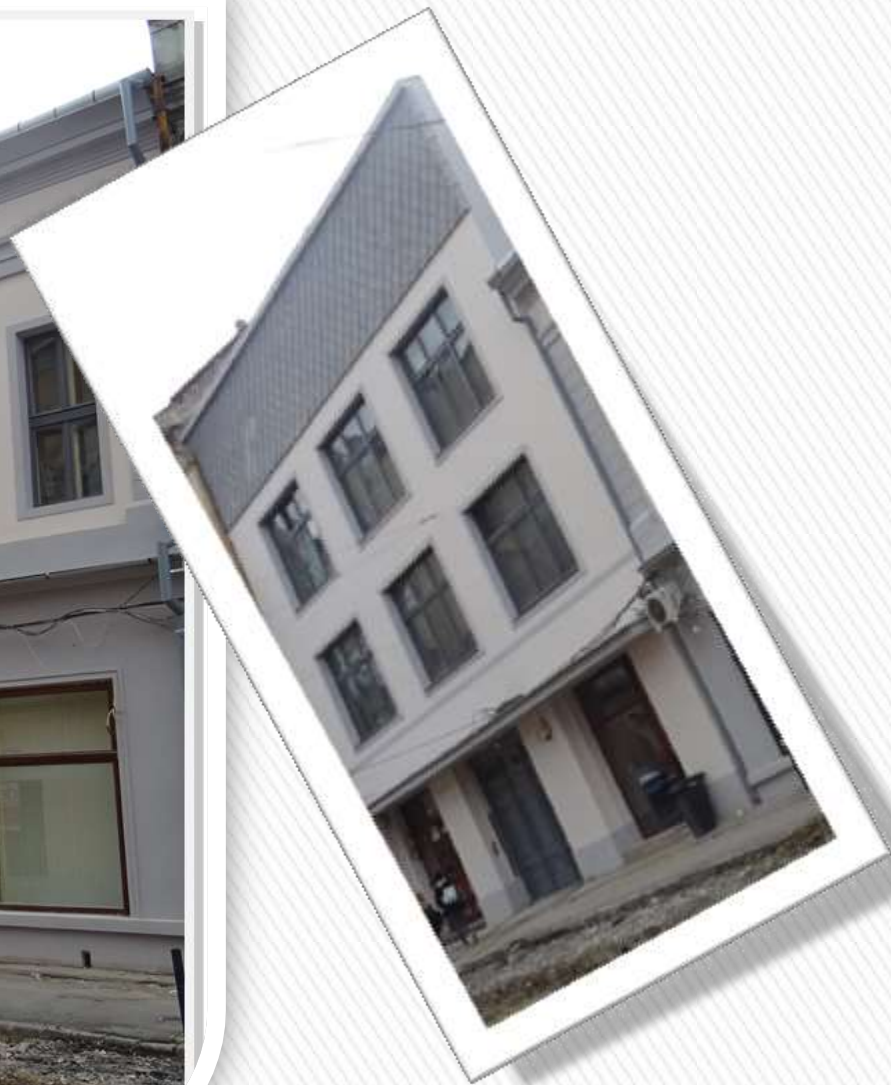
Str. Vasile Alecsandri nr. 13-15

Strada neîntreruptă. Degradări ale tencuielilor (pereti, ulei, comă) și ale ornamentelor (ascadramente,

grănie, infiltrații de apă pluvială

Îngrădări și burlete deteriorate

Tamplărie pvc

Modificări de goluri

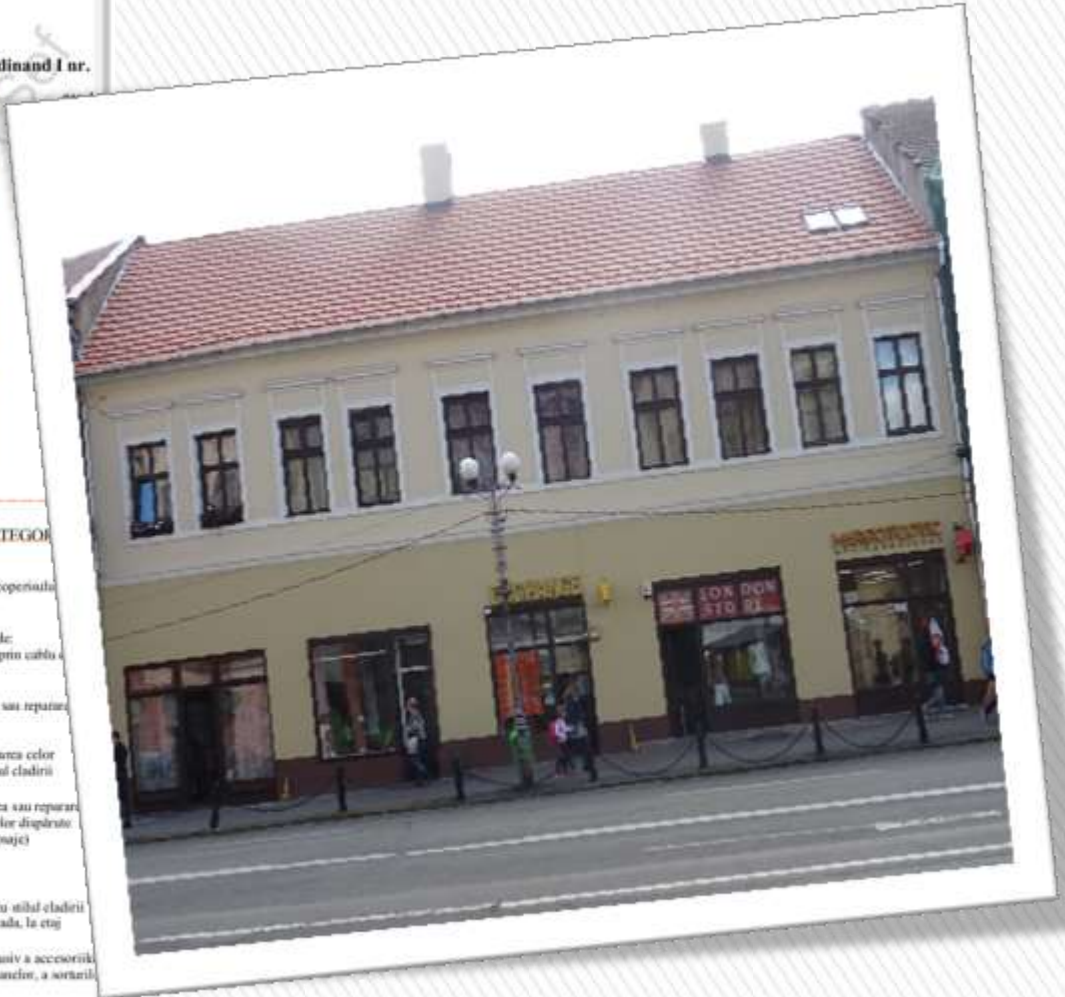
Piata Regele Ferdinand I nr. 1

Clădire cu valoare istorică și arhitecturală, cu fațadă degradată.

Fațadă înstrătinută. Degradări ale tencuielilor (peteți, scârbă, surșina, fisuri) și ale ornamentelor (moldurări, profile, plăci, stucaturi, balustră, elemente florale, elemente geometrice, brazi).

Fațadă înstrătinută. Igrăvii, infiltrații de apă pluvială.

Degradări ale invelitorilor.

Igheburii și buclăre deteriorate.

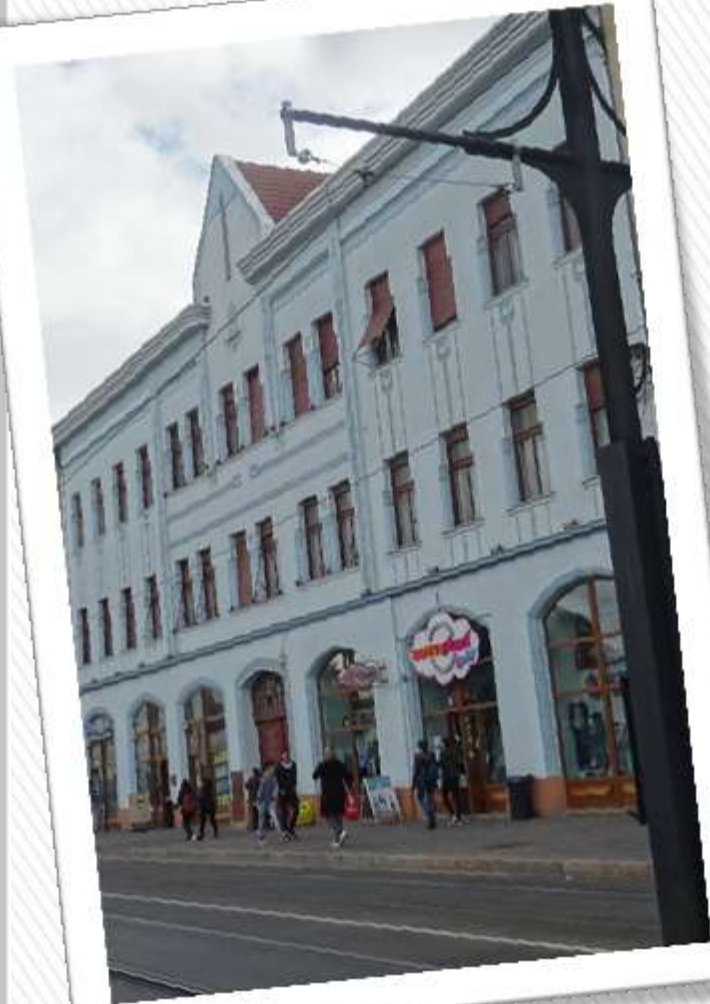
Strada Independentei nr. 3

Streașina din pvc

Modificări de planuri

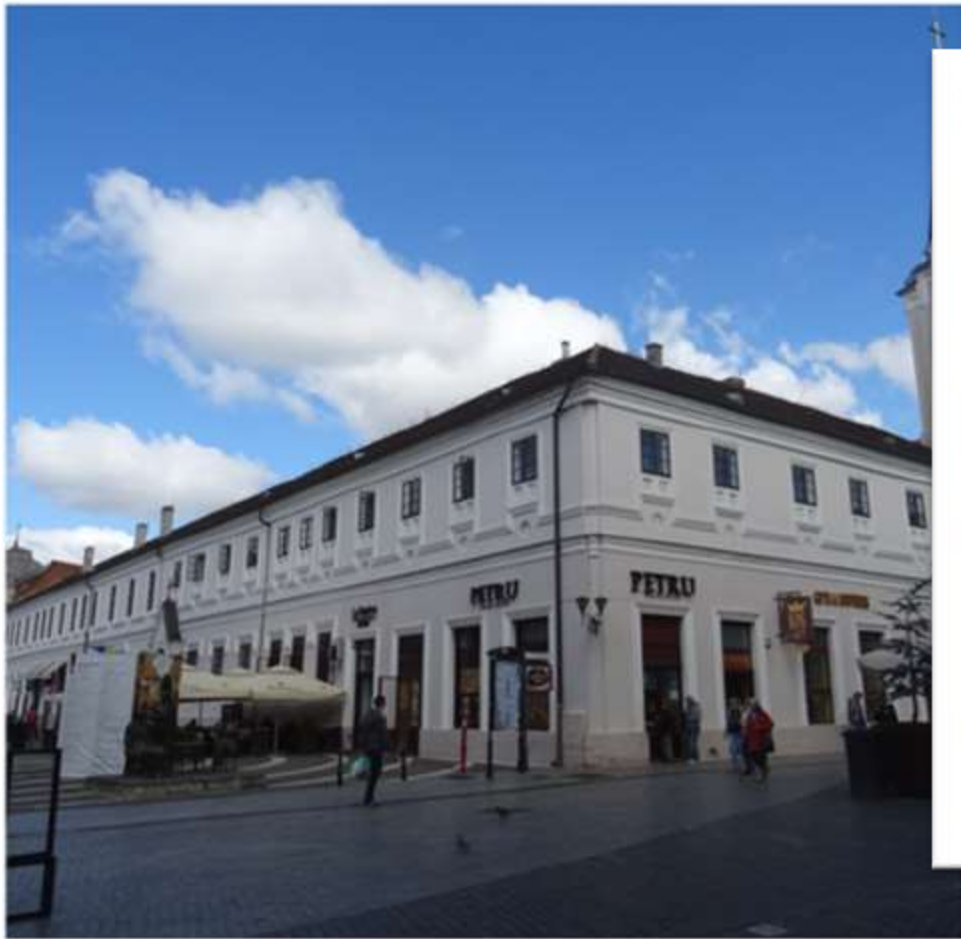
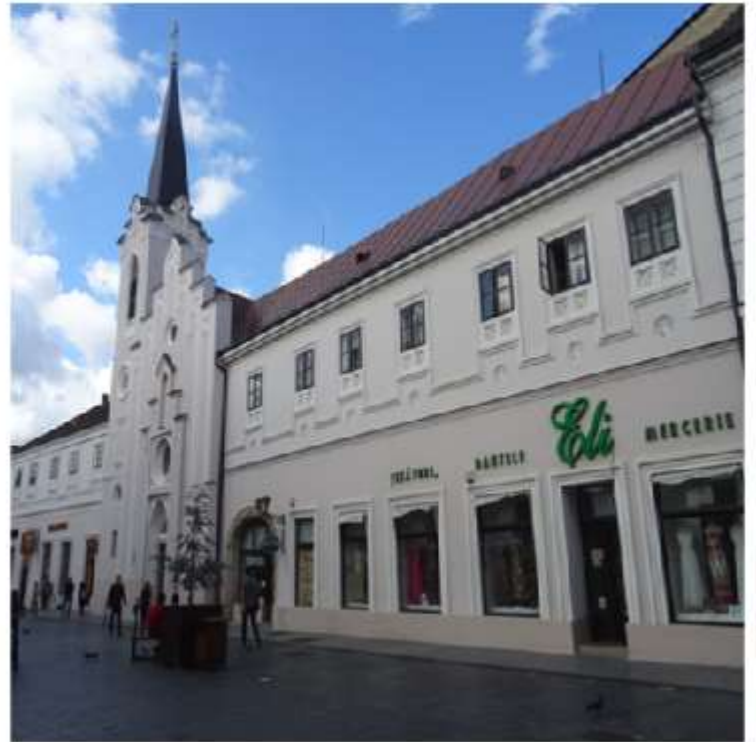
Strada Moscovei nr. 1-3

Clădire cu valoare istorică și arhitecturală, cu fundație micșunată, cu porțuni degradate  
Prin modificarea vântului și parterului complet, clădirea și-a pierdut unitatea stilistică. Au dispărut  
nume semnificative valoroase ale structurii și planșei, decoruri picturale, marmurele de fațadă

Panoul reînălțat, Degradări ale tencuielilor (perți, vechi, stricte) și ale ornamentelor

Degradări ale învelișului și elementelor decorative ale acoperișului

Igheburii și butăniș deteriorate

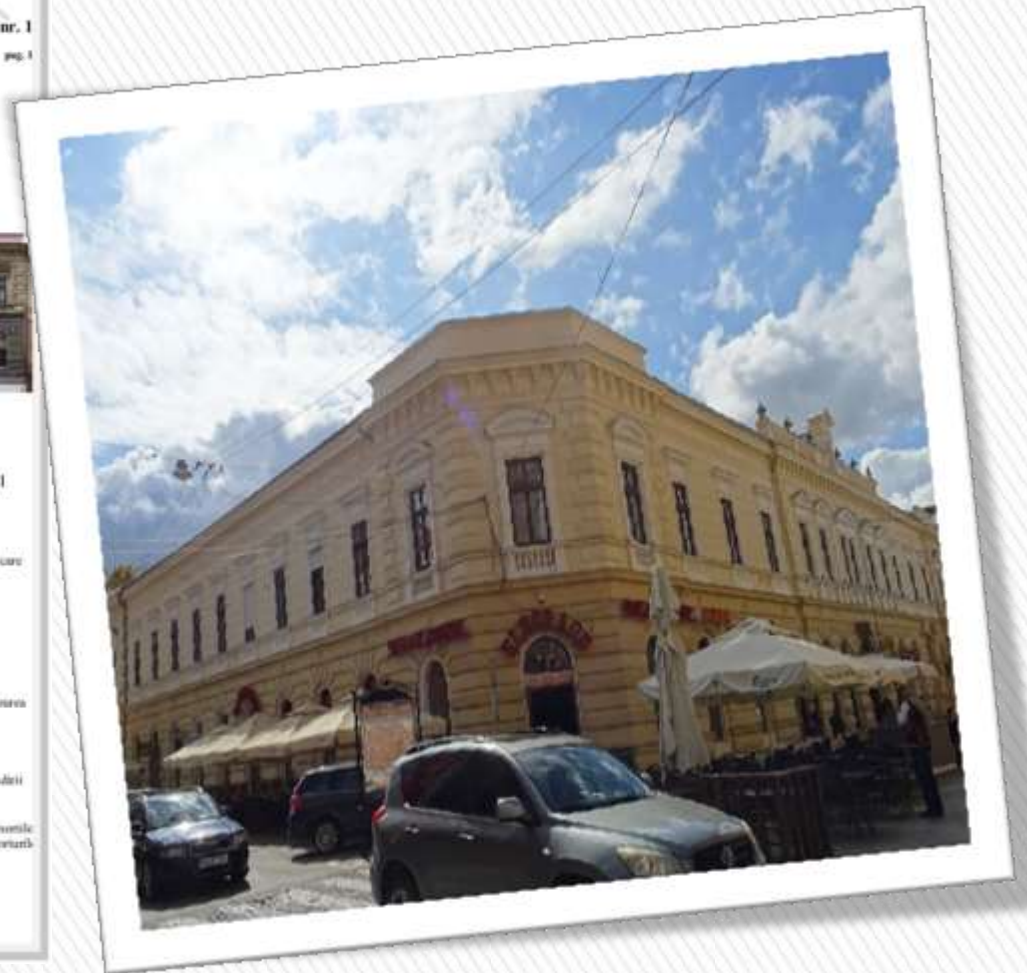
Strada Republicii nr. 13

Tamplare PVC

Modificări de goluri

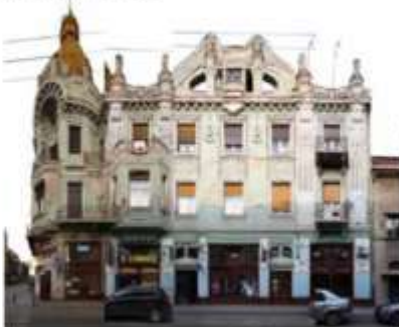
Parcul Traian nr. 2

Clădire cu valoare istorică și arhitecturală, cu fațadă degradată

Fațada neastărușită. Degradări ale tencuielilor (pereti, unghi, ornamente, frontoane, balcoane) și ale ornamentelor (sarcofaguri, profiluri, stucatură, elemente florale...)

Igrăvii, infiltrații de apă pluvială

Degradări ale învelitorilor și ale elementelor decoratice ale acoperșului

Izolant și burlane deteriorate

Degradări ale elementelor de feronerie ornamentale ale parapetelor balcoanelor

Refacerea elementelor de feronerie lipsă sau degradate
